ESTUDIO Y REPARACIÓN DE LAS HUMEDADES DE CAPILARIDAD DE LA IGLESIA DEL SALVADOR

Trabajo Fin de Grado

Javier Corrochano Rubio

Escuela Técnica Superior de Arquitectura de Sevilla

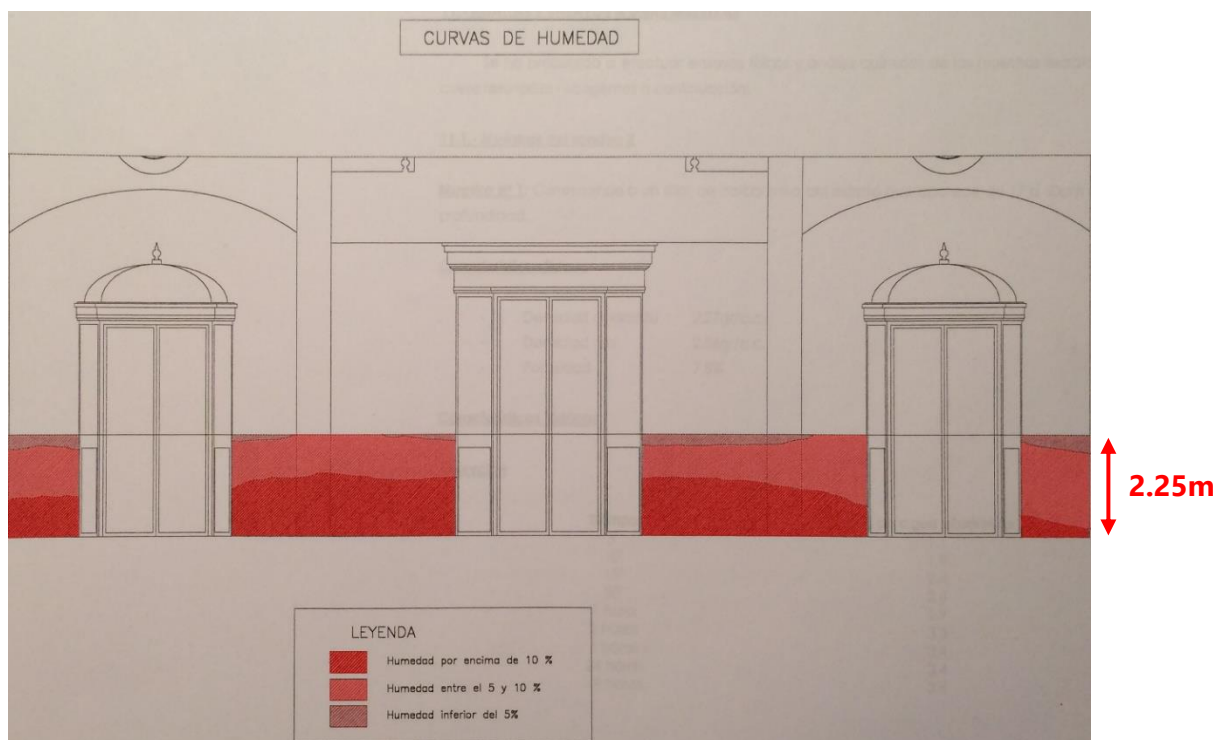
Ilustración 7. Curvas de Humedad por Interior. Fachada Principal. Informe Vorsevi 2001

Aparece una gran cantidad de humedad en el interior de la fachada principal, dando como consecuencia los altos niveles de salinidad señalados en la Ilustración 6.

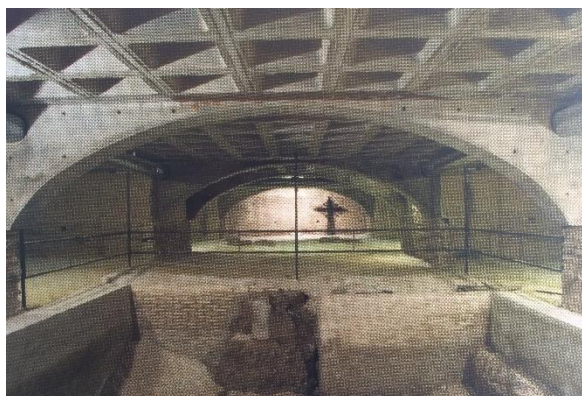
Ilustración 9. Depósito de retención de aguas subterráneas para drenaje y bombeo. Fernando Mendoza 2003

"Para el control del agua se estableció una tecnología doble, de drenaje y bombeo. La red de drenaje se conecta por gravedad con la tubería municipal de alcantarillado de la plaza del Salvador, como última solución contra la inundación de la cripta. El sistema de bombeo actúa constantemente, día y noche. Tiene dos bombas y una válvula antirretorno para evitar que la red de alcantarillado externa introduzca agua en la cripta, en el caso de trombas de lluvia de gran intensidad"

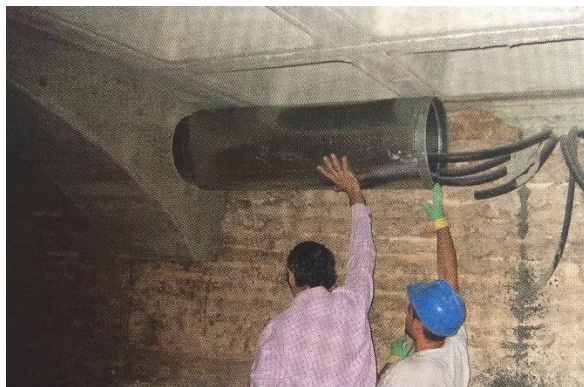
Ilustración 10. Montaje del sistema de ventilación de la cripta. Fernando Mendoza 2003

- Aireación de la cripta. Se pretendía eliminar el aire húmedo para evitar condensaciones y humedades, instalándose una red de ventilación programada

"El proceso de secado del edificio ha sido espectacular, eliminándose la humedad ambiente y suprimiéndose los niveles de ascensión de agua por capilaridad. Se ha notado especialmente en la mejora de condiciones de las pilas estructurales"

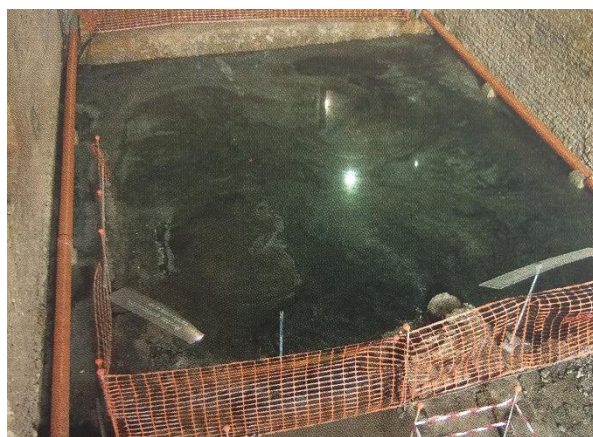
Ilustración 11. Tanque de Tormenta. Fernando Mendoza 2003

- Sótano como tanque de tormenta. Se realizó una excavación de 10x10x2 metros que sirviera para mantener el agua acumulada en el caso de una gran inundación en la cripta en época de lluvias, siendo eliminada poco a poco a través de las bombas o el sistema de drenaje colocados.

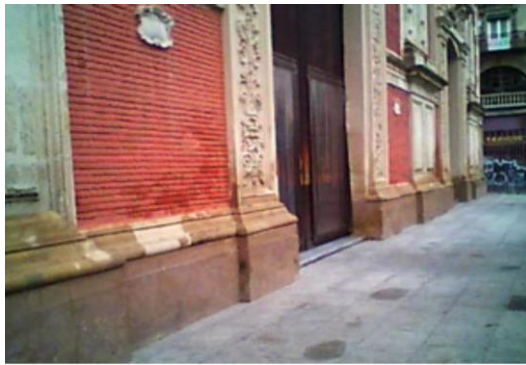
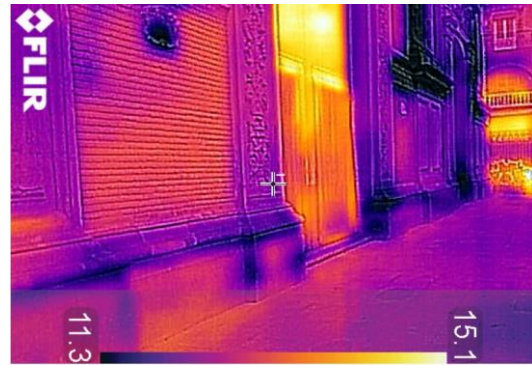
Fotografía 5. Termografía. Exteriores fachada principal. Segunda visita (13-03-2018)

La fachada principal, tanto por el interior como por el exterior también presenta la misma patología, pero en un menor grado. Se aprecia que los problemas van descendiendo conforme nos alejamos del muro sur. La causa de esto, comentan tanto el profesor A. Jaramillo como J. Navarro, se debe a que una corriente freática subterránea discurre desde la zona más alta de la ciudad, situada al final de la cuesta del rosario, hasta la más baja, en la calle sierpes y hacia el río.

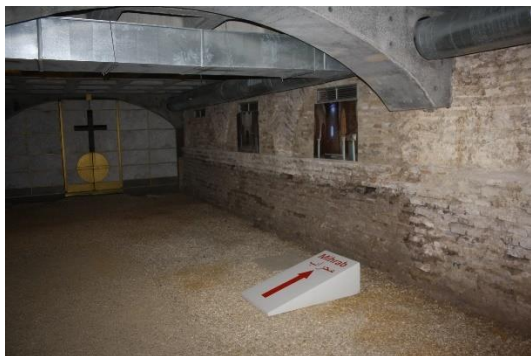
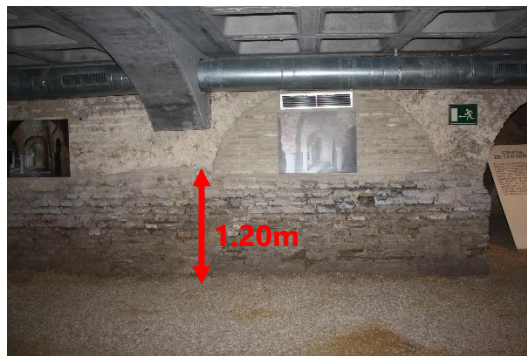
Fotografía 8. Ventilación de la cripta. Segunda visita (13-03-2018)

En primer lugar, encontramos la instalación de ventilación de la cripta mediante una serie de conductos de sección circular con distintas tomas de aire repartidas por toda la planta. Este sistema trata de eliminar el entorno de humedad de la cripta. Para ello, primeramente, hay situados unos conductos que comunican la cripta con el interior de la planta baja de la iglesia, funcionando como tomas de aire. Al extraer el aire de la cripta mediante los conductos de ventilación de este, parte del aire de la planta baja de la iglesia pasa a la cripta, ventilándola, y el aire con humedad que se encontraba en la cripta es aspirada por dichos conductos, llevándolo hacia un plenum situado en un extremo de la cripta, desde donde se expulsa mediante dos conductos verticales en forma de chimenea al exterior por la cubierta. Sin embargo, J. Navarro nos comenta que el tiro se concentra en dicho plenum, perdiendo capacidad de extracción los conductos colocados. Para solucionar esta situación el equipo de J. Navarro nos comenta que plantea, en primer lugar, incorporar otro conducto de ventilación para aumentar el caudal, y, por otro lado, invertir el sistema debido a que la toma de aire de la cripta es poco eficiente. Para ello se tomaría aire directamente del exterior, para evitar el recorrido enrevesado actual y tomar aire menos viciado que el del interior de la Iglesia, y el aire del interior de la cripta sería expulsado hacia la iglesia, aunque esta parte final todavía estaba siendo estudiada.

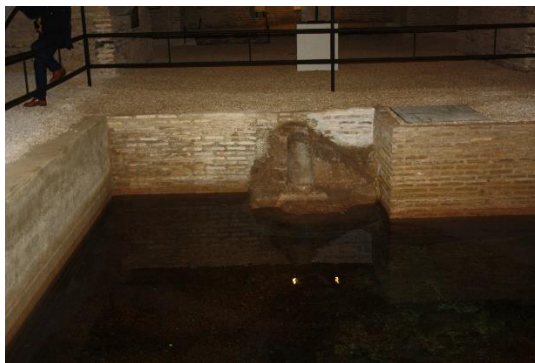
Fotografía 9. Tanque de tormenta y bomba de extracción. Segunda visita (13-03-2018)

Actualmente existen dos sistemas para el drenaje del agua del suelo, colocados durante la obra del 2003. En primer lugar, se colocaron 4 tubos de drenaje perforados bajo una capa de grava, que conforma el suelo de la cripta, situados de forma paralela en las dos naves laterales de la Iglesia. Dichos tubos están conectados directamente con la red de alcantarillado exterior. Además, del drenaje, como se observó durante el estudio de la última actuación en la Iglesia, encontramos una excavación funcionando como tanque de tormenta, que se nos comenta que permanece siempre llena de agua debido a la altura del nivel freático. Una bomba succiona el agua de dicho tanque expulsándola hacia el alcantarillado. A pesar de estos dos sistemas, el agua sigue apareciendo, debido a que, aunque controlan el agua bajo el suelo de la Iglesia, no controlan la que llega desde el exterior, motivo por el cual la excavación comentada anteriormente siempre permanece inundada.

La solución que proponen es la del rebajamiento del nivel freático desde el exterior como apoyo a los sistemas interiores. De esta forma, desaparecería el agua en todo el recinto de la Iglesia y, junto con el sistema de ventilación propuesto, muchos de los problemas de humedad serían solventados de forma notoria.

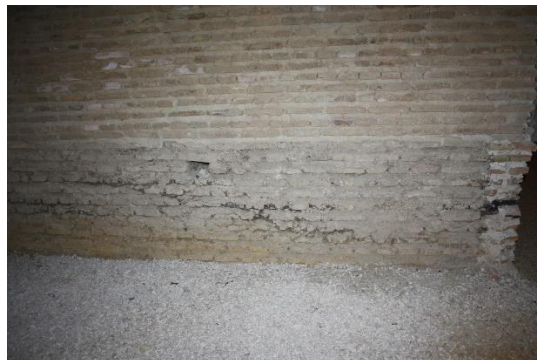
Fotografía 10. Humedades en muros de la cripta. Segunda visita (13-03-2018)

Una vez finalizada la explicación, realizamos una inspección visual de la cripta para localizar las humedades. Se observa que, al igual que en el exterior del edificio, las manchas de humedades son de gran importancia en la zona sur de la cripta, mientras que, al ir avanzando hacia el extremo opuesto, dichos problemas van disminuyendo,

incluyendo el olor a humedad. Tras esta inspección, realizamos un reportaje fotográfico de la cripta y sus humedades, centrándonos en la zona sur. Además, utilizamos la ayuda de una cámara termográfica para localizar mejor las humedades en los muros. Sin embargo, dichas humedades no se aprecian en las imágenes termográficas, debido a que la gran humedad del ambiente hace que la cámara detecte todo el espacio a una temperatura similar.

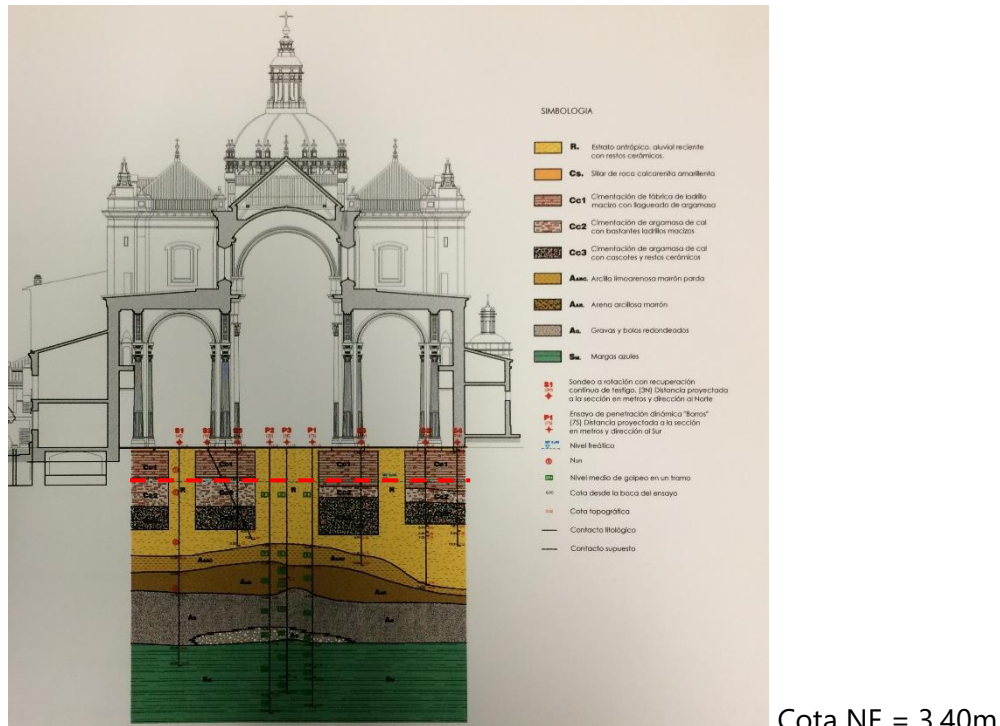
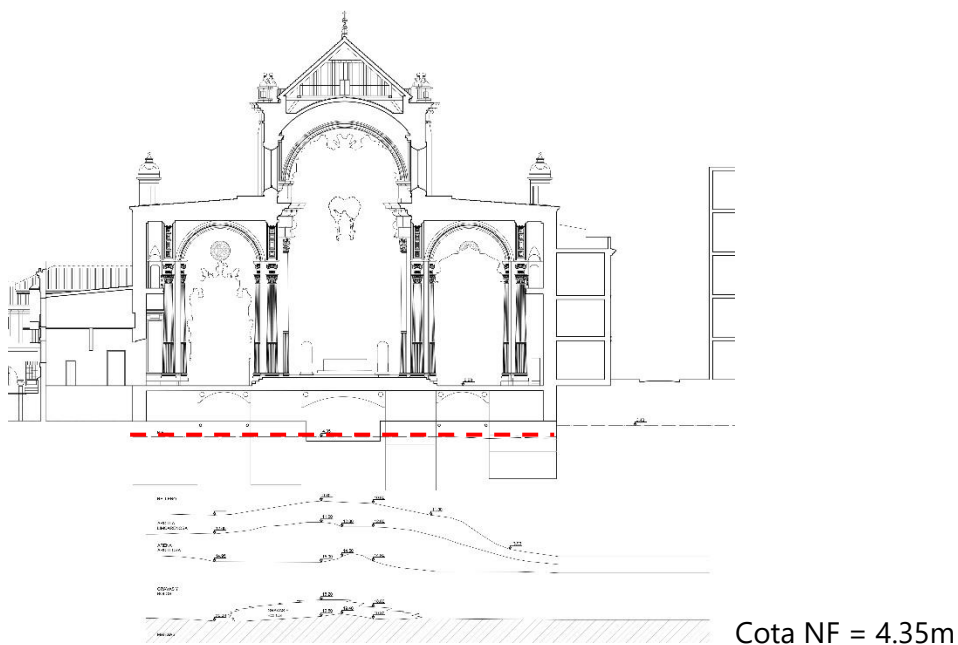
Ilustración 15. Sección. Altura del Nivel Freático. Vorsevi S.A. (arriba) Estado Actual (abajo)

Como puede observarse, con los sistemas de drenajes colocados bajo el suelo de la cripta y el tanque de tormenta excavado, se consigue descender la altura del NF en 95cm. De esta forma se solucionó el problema del agua proveniente de debajo de la Iglesia, sin embargo, como se observará más adelante, no se consigue drenar toda el agua proveniente del exterior.

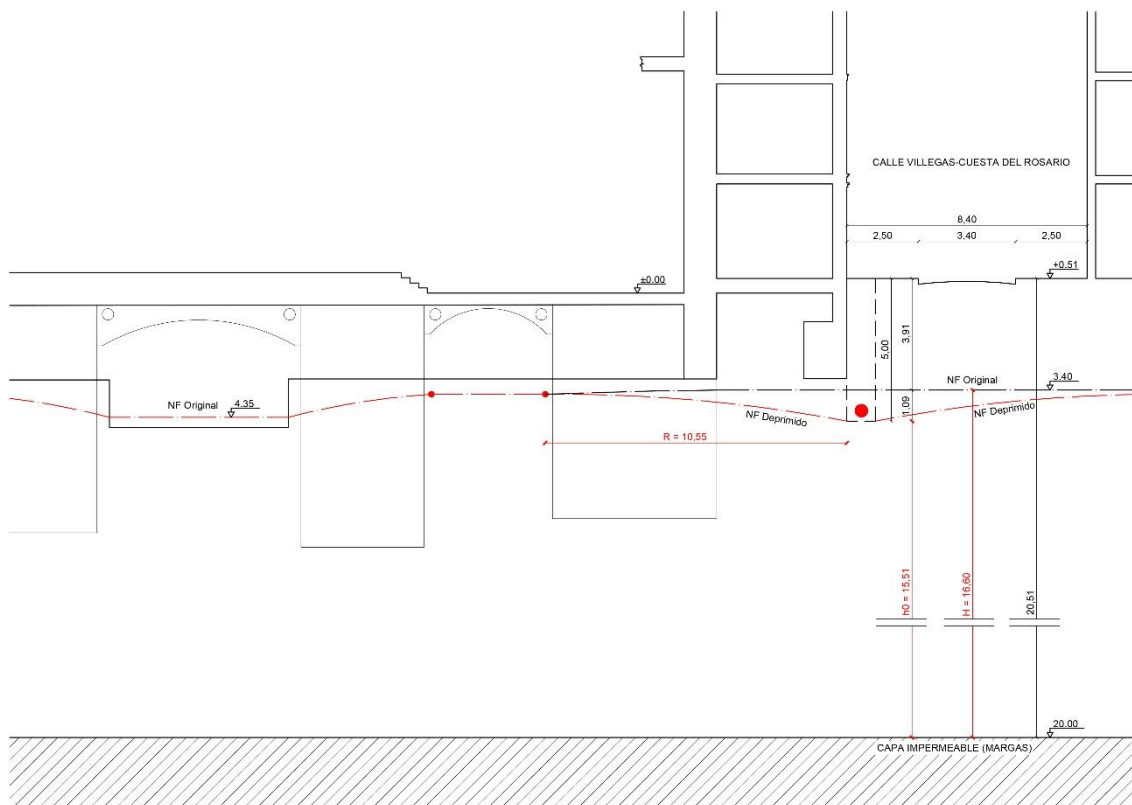
Ilustración 32. Esquema de descenso del NF

Como podemos observar, nos encontramos en la situación b) Zanja incompleta en acuífero libre, en régimen estacionario, debido a que la zanja no alcanza la capa impermeable, considerada en la capa de las Margas (cota -20,00m). Por tanto, utilizaremos la fórmula correspondiente a esta situación.

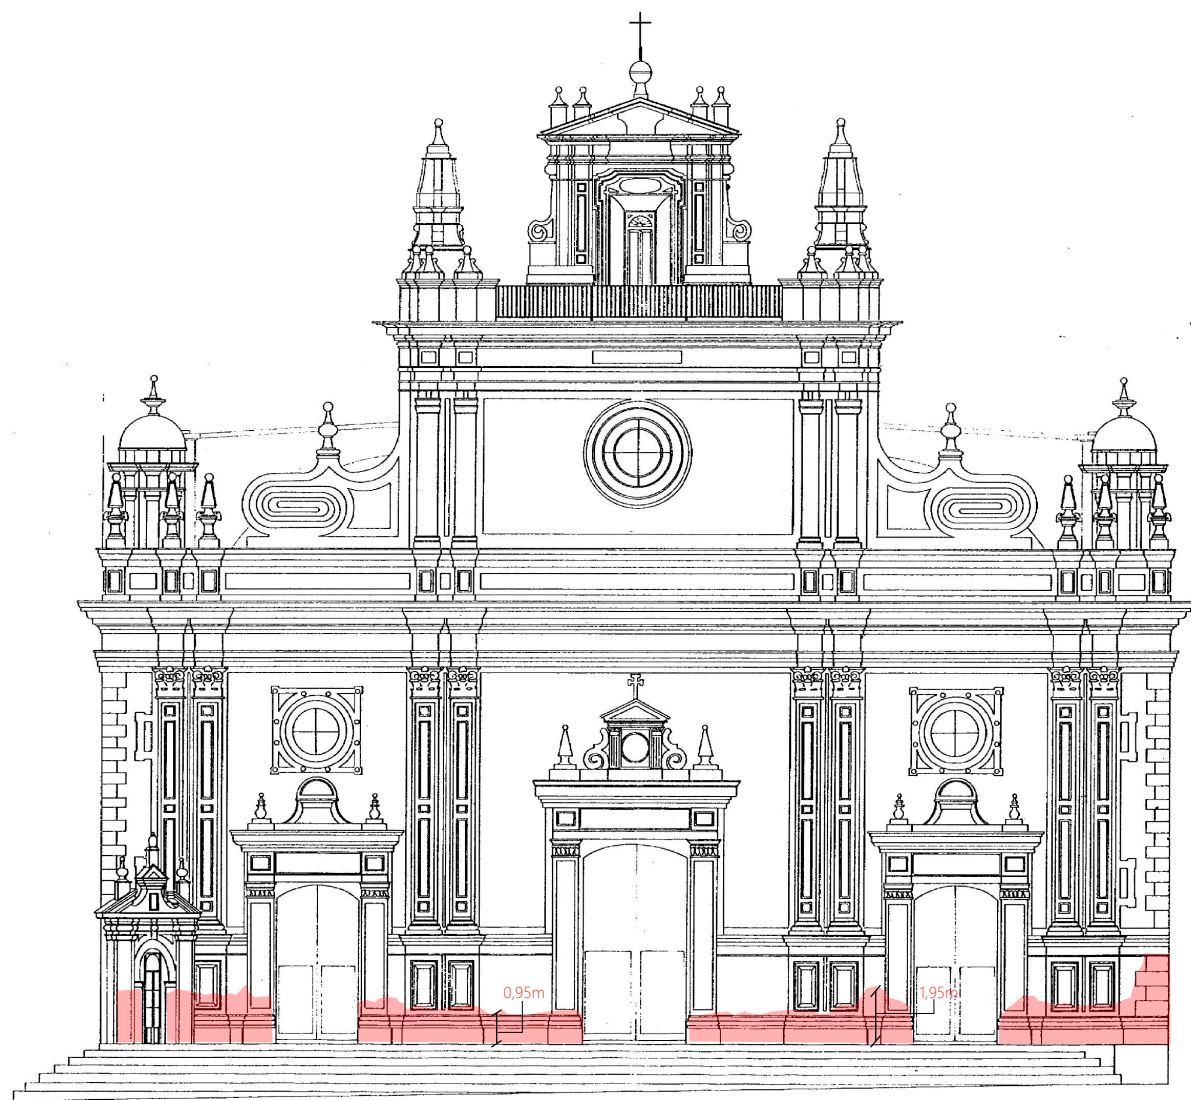
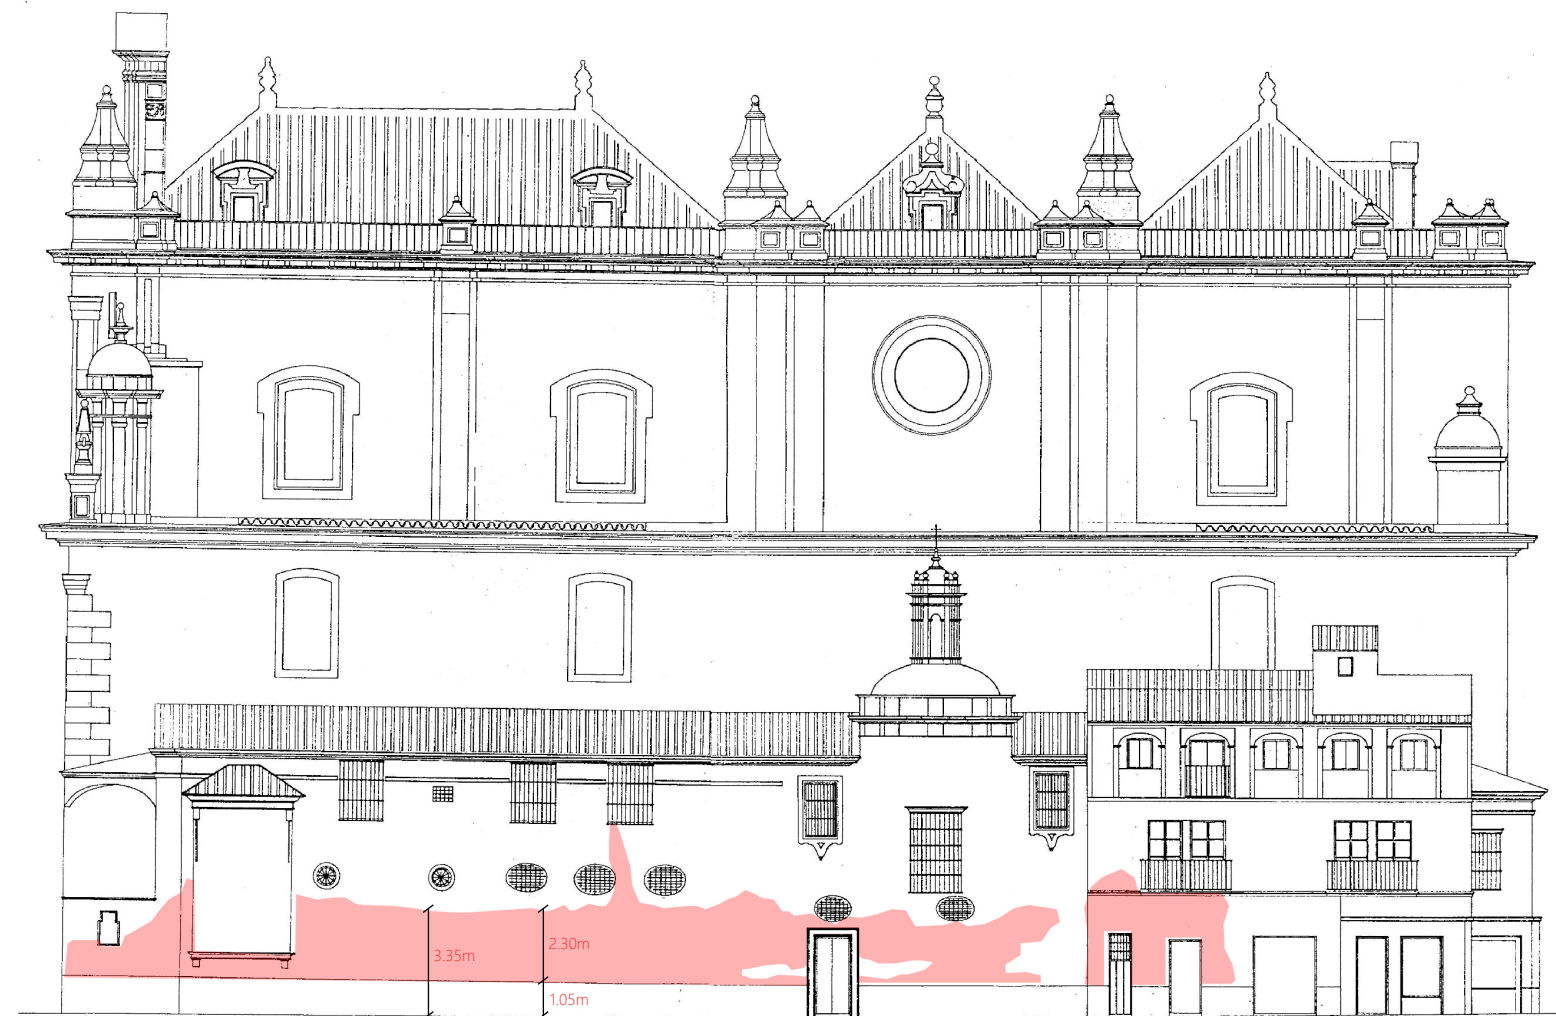
Manchas de Humedad
